# Vedligeholdelsesplan EF Nærum park

Marts 2022

Udført af:  
John Larsen  
Tlf.: 40 59 41 41 Mail: [jl@gaihede.dk](mailto:jl@gaihede.dk)

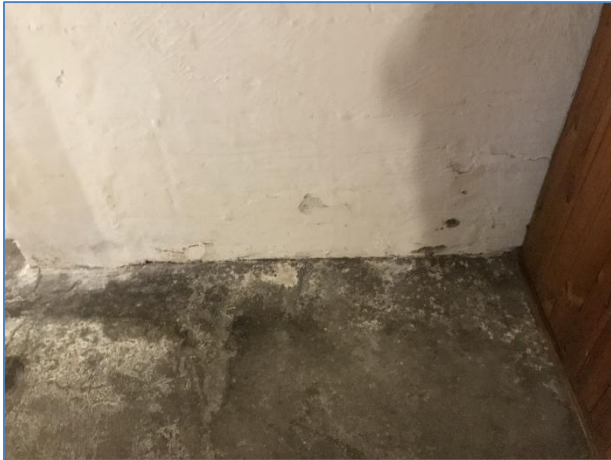
Foto 1: Opfugtning

Der er under bestigelsen konstateret, at kælderen fremstår i en fin og tør stand uden nogen tydelige tegn på opfugtning. Der var fra bestyrelsens side spekulationer et enkelt sted om mulig opfugtning i kælderen.

Det anbefales at få det tjekket yderligere for at mindske større skader, hvis ikke det bliver undersøgt.

| Renoveringsomkostninger | Årstal/beløb i 1000 kr. ekskl. moms (2022-priser) | | | | | | | | | |
|---|---|---|---|---|---|---|---|---|---|---|
| Forundersøgelse af fugt omfang i kældre | 10 | | | | | | | | | |

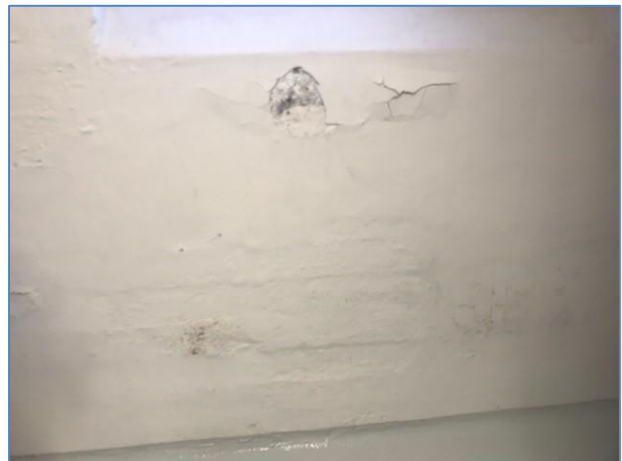
Foto 4: Kældervæg afskalning

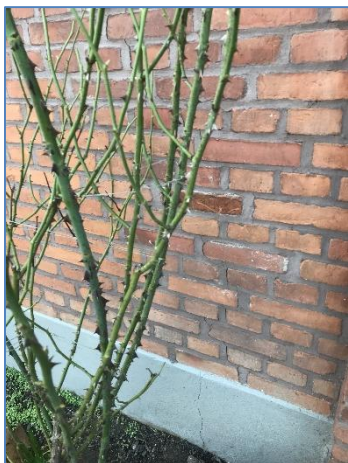
Foto 1: Sætningsskade blok 1

Facaderne fremstår generelt i fin stand. Der ses dog ved blok 1, at der er revner i sokkel og op langs muren. Sokkelen fremstår generelt i god stand på boligerne, og der er ikke konstateret opfugtning af nogen art under besigtigelsen.

Der anbefales ikke yderligere arbejder på facader, udover en partiel reparation af blok 1 facader og sokkel, hvor der ses revner samt revner ved kældernedgange.

En foretagelse af jordbunden ift. en geoteknisk undersøgelse vil kræve at få en tekniker ud og besigtige ejendommen og herefter få en pris på dette.

| Renoveringsomkostninger | Årstal/beløb i 1000 kr. ekskl. moms (2022-priser) | | | | | | | | | |
|---|---|---|---|---|---|---|---|---|---|---|
| Geoteknisk undersøgelse af blok 1 (afsat beløb) | 50 | | | | | | | | | |

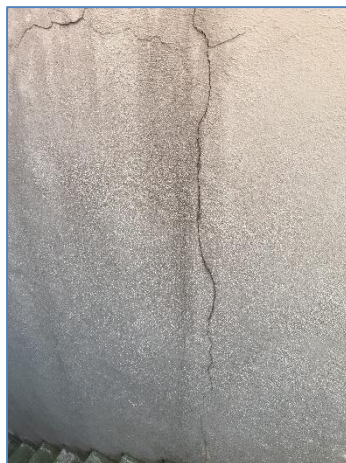
Foto 2: Sætningsskader kældernedgang

Ved nogle kældernedgange ses der lange sætningsrevner. Det anbefales at disse repareres partielt.

| Renoveringsomkostninger | Årstal/beløb i 1000 kr. ekskl. moms (2022-priser) | | | | | | | | | |
|---|---|---|---|---|---|---|---|---|---|---|
| Udbedring af sætninger/revner i kældernedgange (Anslået) | | 60 | | | | | | | | |

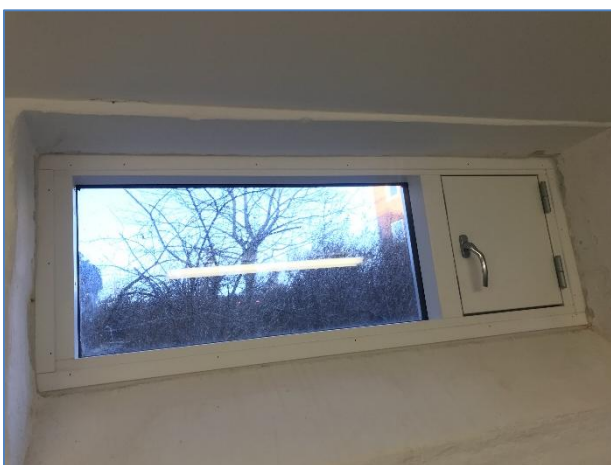
Foto 5: Kældervindue

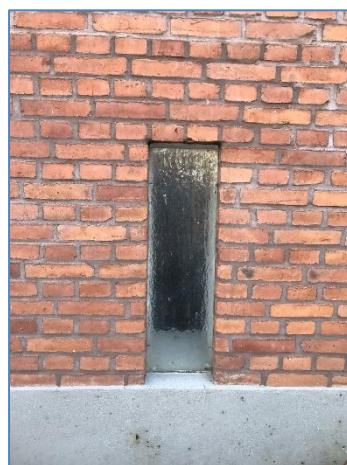
Foto 6: Kældervindue 1 lag

Det er under besigtigelsen konstateret, at nogle af kælderens vinduer er af 1 lag og monteret af et søm på hver side af glasset kun. Der blev fortalt, at det var muligt at leje enkelte kælderrum og de tæller derfor ikke med som fællesarealer.

Vinduerne i kælderen til lejet rum viser tegn på nedbrydning og i betragtning af vedligeholdsstanden, anbefales det at udskifte vinduer til nye vinduer, der ligeledes reducerer udgifter til fremtidigt vedligehold væsentligt og har bedre energikvaliteter.

| Renoveringsomkostninger | Årstal/beløb i 1000 kr. ekskl. moms (2022-priser) | | | | | | | | | |
|---|---|---|---|---|---|---|---|---|---|---|
| Udskiftning 1 lags kældervinduer (anslået) | | | 250 | | | | | | | |

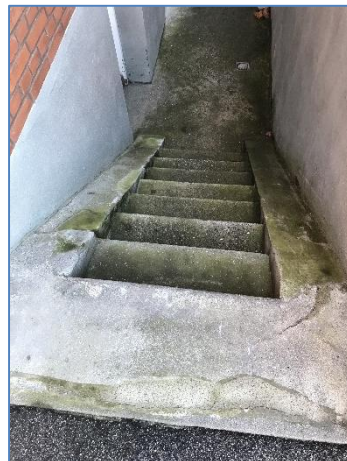
Foto 4: Kældertrappe

Kældertrapperne fremstår overordnet i god stand. Der ses sætningsskader på nogle trin og der er til besigtigelsen konstateret, at mange af nedgangene var ramt af alger og grønne plamager.

For at fjernet grønne alger på udvendige trapper, er det nødvendigt at få spulet og afrenset trapperne. Spuling/afrensning kan evt. enten klares af den tilknyttede vicevært.

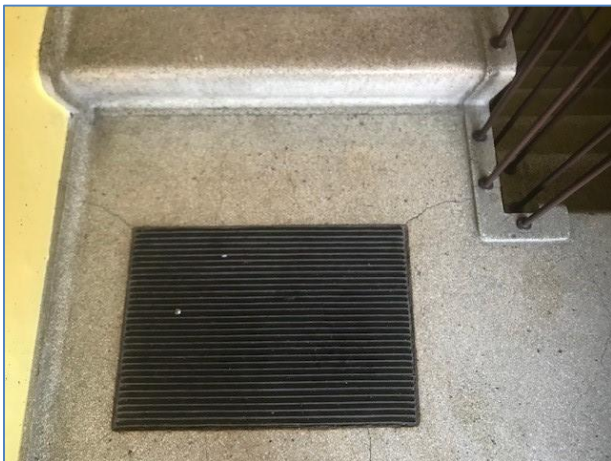
Foto 5: Sætninger på hovedtrappe gulv

På hovedtrappen er trappeløberne opbygget med trin, stødtrin, vanger, balustre og håndlister i træ, og gulv er støbt i terrazzo. Hovedtrappen fremstår overordnet flot og velholdt efter tidligere renovering, som der blev fortalt, var sket for nyligt. Dog kan der ses tydelige sætningsrevner i dele af gulvene.

Der rådes til at få udbedret revnerne i terrazzogulvet og helst i god tid. De vil med tiden blive endnu mere forvrænget, og omkostningerne vil derefter også følge. Der er lavet et udkast til omkostninger af disse ved drift og service.

| Renoveringsomkostninger | Årstal/beløb i 1000 kr. ekskl. moms (2022-priser) | | | | | | | | | |
|---|---|---|---|---|---|---|---|---|---|---|
| Løbende udbedring af revner i terrazzo i opgange | 50 | | 25 | | 25 | | 25 | | 25 | |

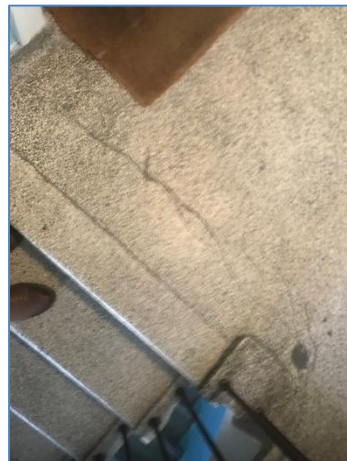
Foto 6: Sætninger på hovedtrappe gulv

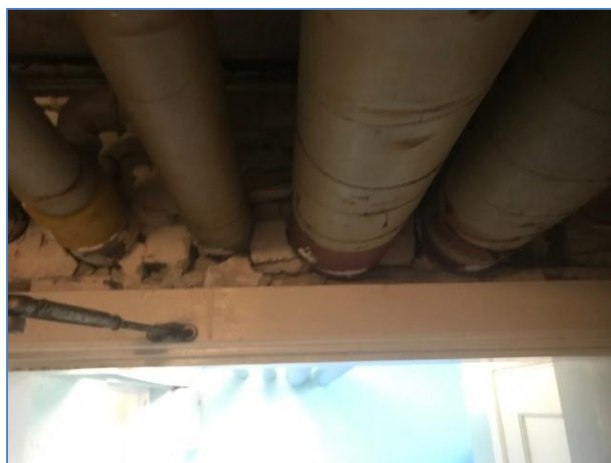
Foto 4: Løst puds over dør i kælder

Der ses løst puds over nogle af kælderløfterne, og da de er brandadskillende, anbefales det at få lavet.

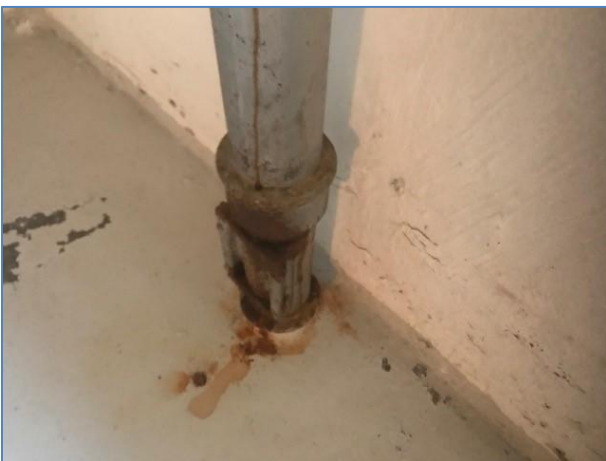
Foto 5: Faldstamme i kælder tæring

Det anbefales dog, at der løbende holdes opsyn med tæring, skader eller nedbrudte faldstammer og afløbsinstallationer.

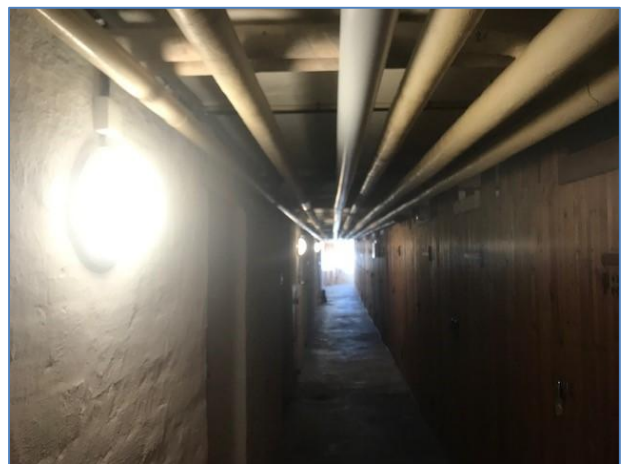
Foto 6: Sammenblandede rørmaterialer

Der er udført partielle udskiftninger med forskellige materiale herunder kobber og rustfri stålør. Store dele af installationen er skjult i rørkasser, skabe mv., der giver øget risiko for at utætheder ikke opdages i tide. Der kan i kælder ses tæring på hovedledning, og det kan konstateres, at der er blandet kobberør i installationen, hvilket kan forringe levetiden væsentligt.
