# Vedligeholdelsesplan EF Nærum park

Marts 2022

Udført af:  
John Larsen  
Tlf.: 40 59 41 41 Mail: [jl@gaihede.dk](mailto:jl@gaihede.dk)

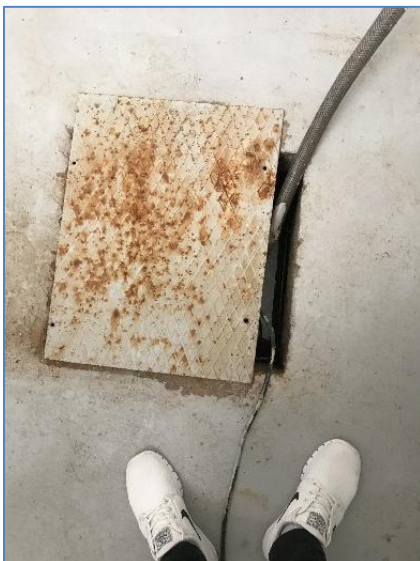
Foto 5: Gulv afløb i kælder

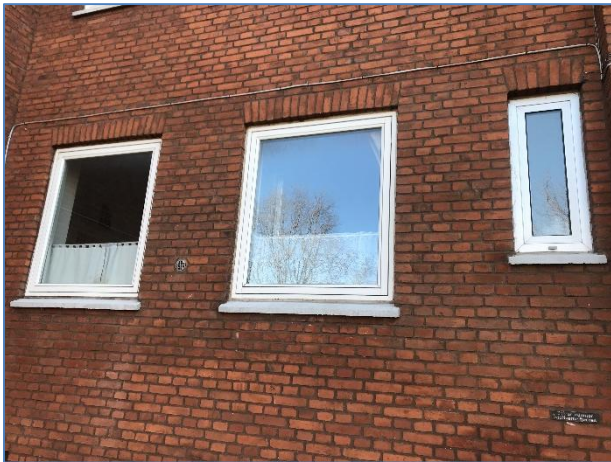
Foto 1: Vindue til bolig

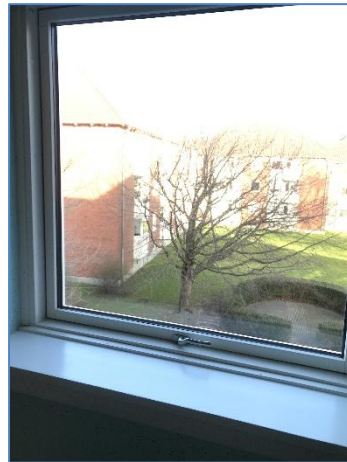
Foto 2: Vindue i opgang

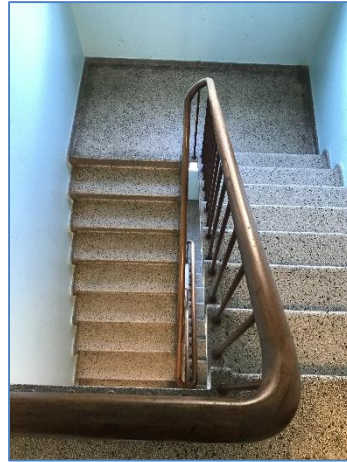
Foto 2: Trappeløb på hovedtrappe

På hovedtrappen er trappeløberne opbygget med trin, stødtrin, vanger, balustre og håndlister i træ, og gulv er støbt i terrazzo. Hovedtrappen fremstår overordnet flot og velholdt efter tidligere renovering, som der blev fortalt, var sket for nyligt. Dog kan der ses tydelige sætningsrevner i dele af gulvene.

Der rådes til at få udbedret revnerne i terrazzogulvet og helst i god tid. De vil med tiden blive endnu mere forvrænget, og omkostningerne vil derefter også følge. Der er lavet et udkast til omkostninger af disse ved drift og service.

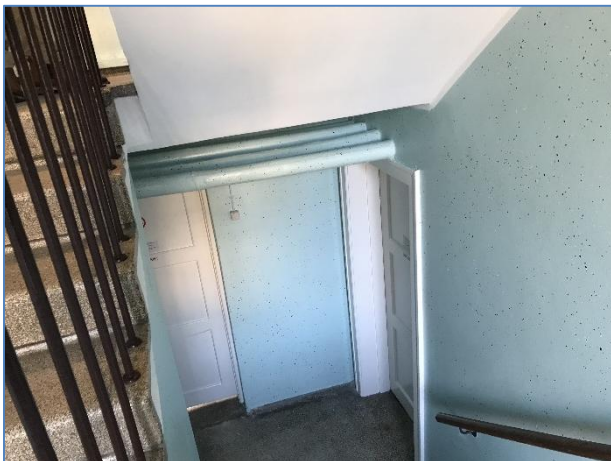
Foto 3: Kælderdøre i opgang

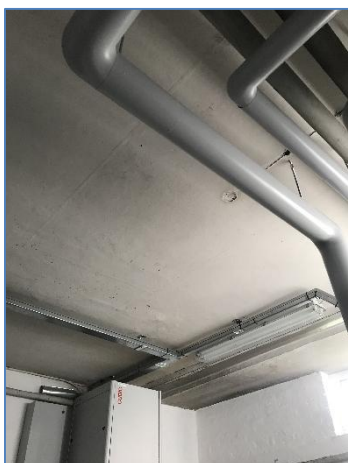
Foto 3: Loft i Kælder

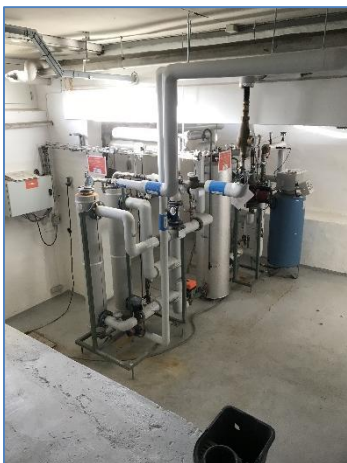
Foto 1: Varmecentral i sin helhed

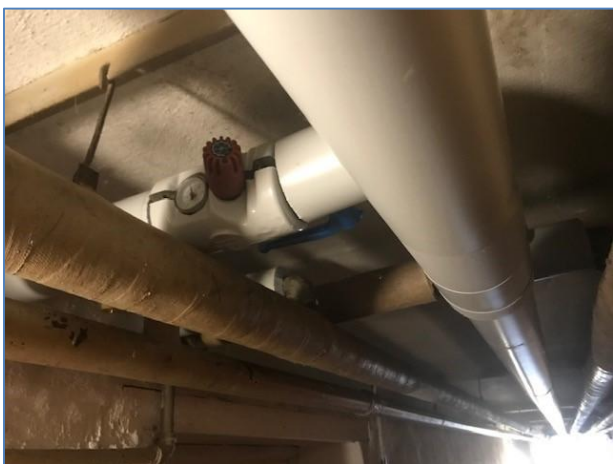
Foto 5: Reguleringsventiler i kælder

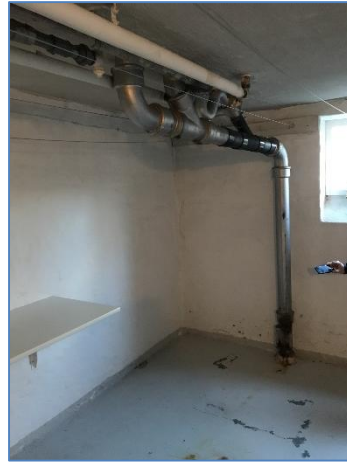
Foto 2: Faldstamme i kælder

Det anbefales dog, at der løbende holdes opsyn med tæring, skader eller nedbrudte faldstammer og afløbsinstallationer.

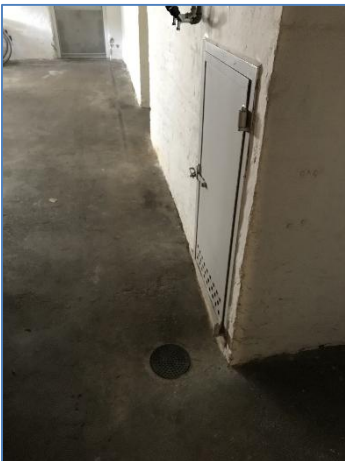
Foto 3: Gulvafløb i kælder

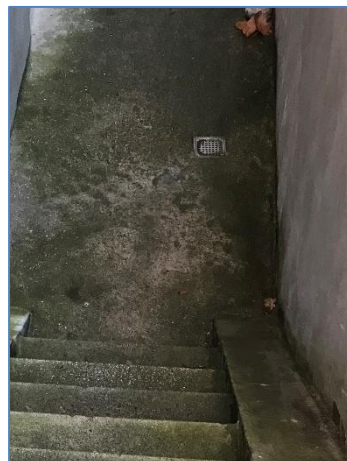
Foto 6: Afløb foran kælderindgang

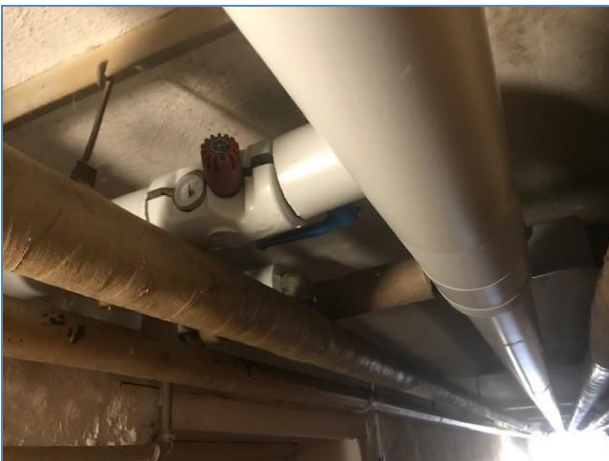
Foto 3: Styringsventiler i kælder

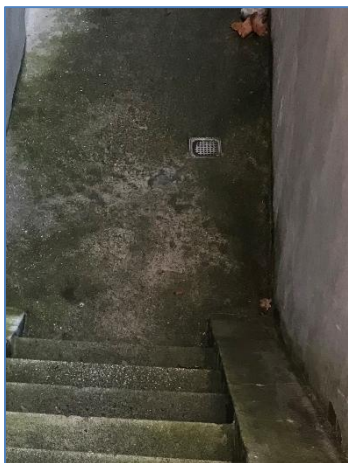
Foto 1: Afløb foran kælderindgang

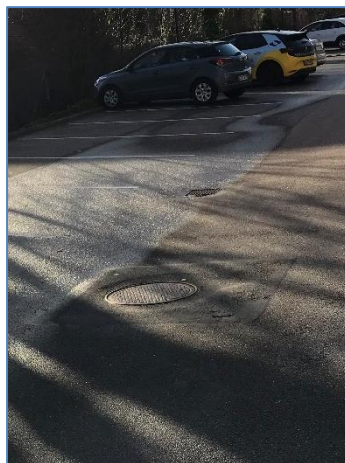
Foto 2: Ristafløb ved parkering ud til gavl

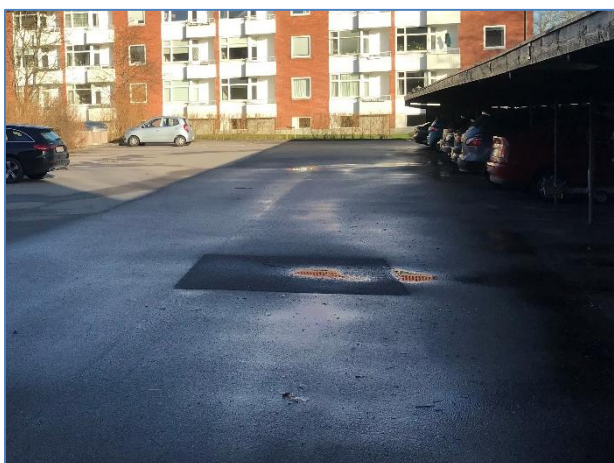
Foto 3: Ristafløb foran overdækket parkering
