# Vedligeholdelsesplan EF Nærum park

Marts 2022

Udført af:  
John Larsen  
Tlf.: 40 59 41 41 Mail: [jl@gaihede.dk](mailto:jl@gaihede.dk)

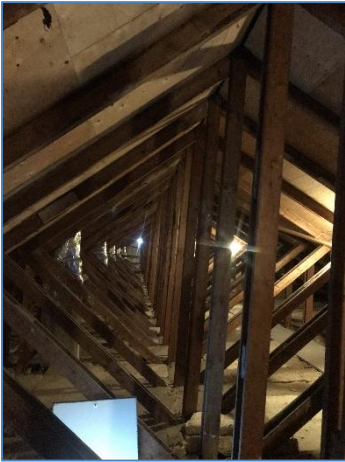
Foto 1: Taget i sin helhed

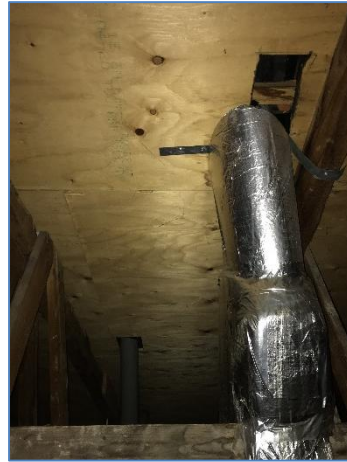
Foto 2: Udluftninger

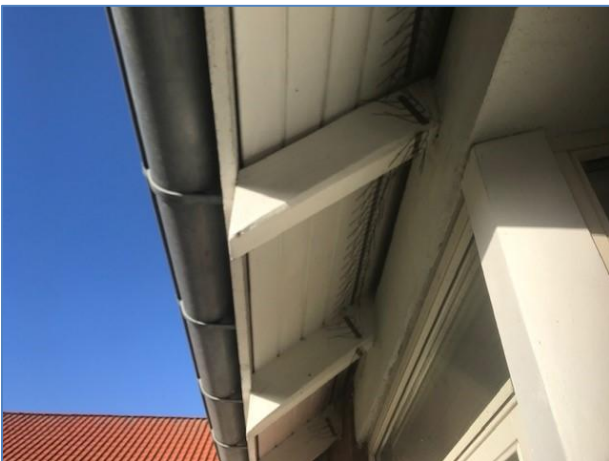
Foto 3: Tagudhæng

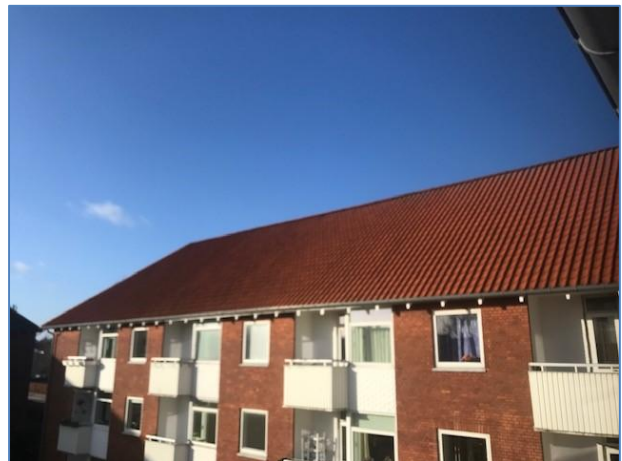
Foto 4: Tag set fra altan

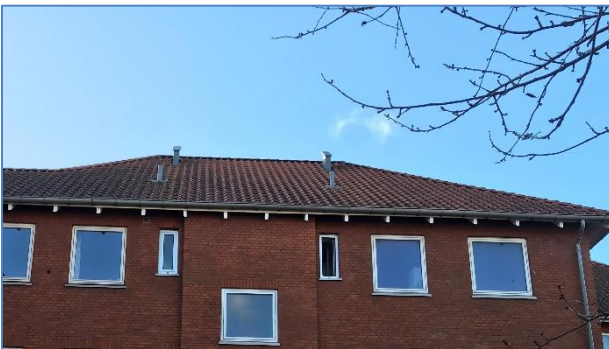
Foto 5: Tag set nedefra

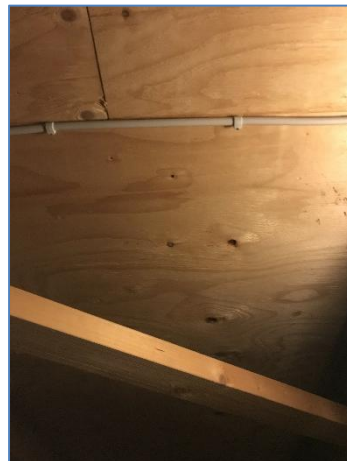
Foto 6: Undertag

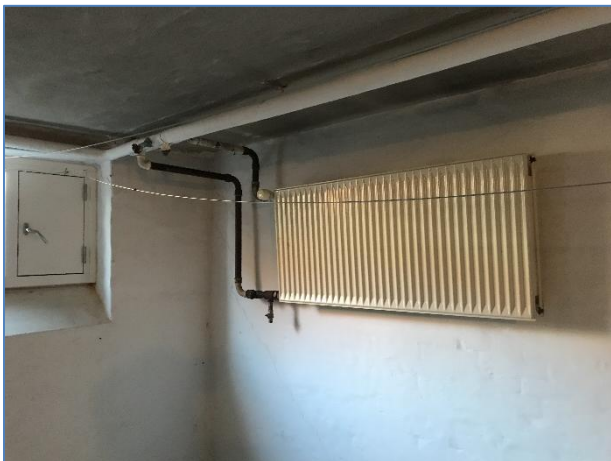
Foto 3: Opvarmning i kælder

Kælderen fremtræder velventileret med ventilationsriste i vinduer samt opsatte radiatorer. Det bør sikres, at der er varme på radiatorer hele året, så lokalet har en temperatur på min. 18 °C. Disse tiltag mindsker risiko for forfald af bærende konstruktioner herunder svampeskader, råd i bjælker og korrosion i armeringer.

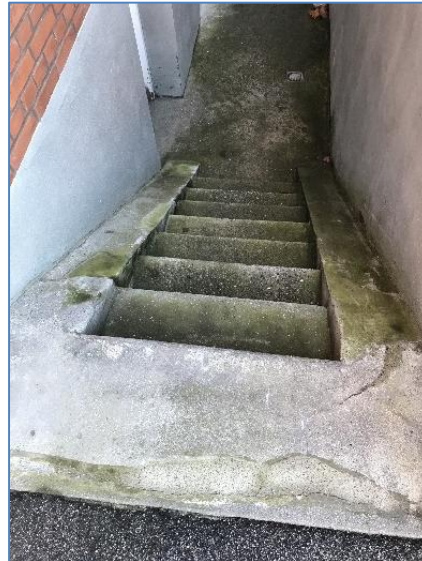
Foto 6: Kældertrappe

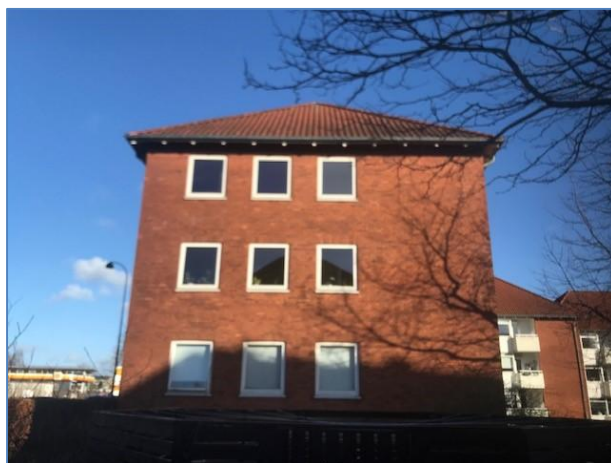
Foto 4: Gavlfacade

Bygningernes facader og gavle fremstår som blank mur. Facaderne fremstår med røde mursten. Der er tidligere udbedret revner og fuger på facaderne, og de fremstår ligeså. Det blev til besigtigelsen konstateret, at det blev fortaget for cirka 1 år siden.

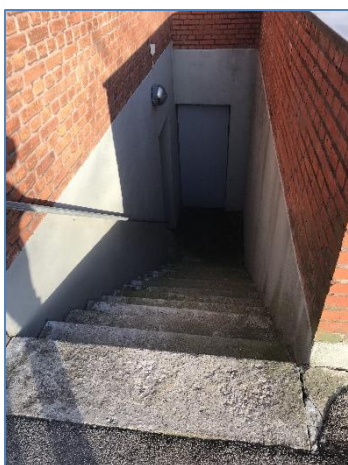
Foto 5: Kældernedgang

Ved nogle kældernedgange ses der lange sætningsrevner. Det anbefales at disse repareres partielt.

Der anbefales ikke yderligere arbejder på facader, udover en partiel reparation af blok 1 facader og sokkel, hvor der ses revner samt revner ved kældernedgange.

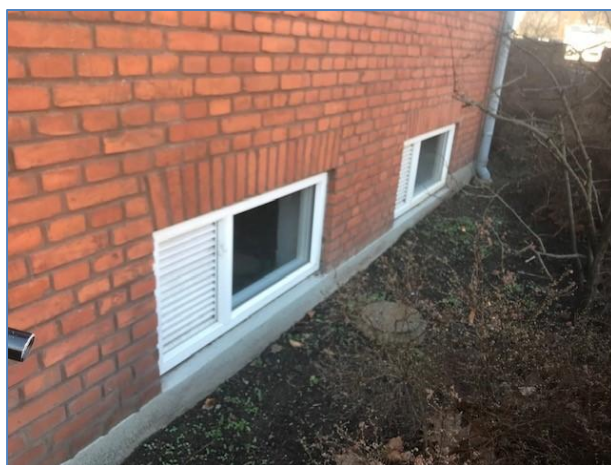
Foto 6: Facade og sokkel

Facaderne fremstår generelt i fin stand. Der ses dog ved blok 1, at der er revner i sokkel og op langs muren. Sokkelen fremstår generelt i god stand på boligerne, og der er ikke konstateret opfugtning af nogen art under besigtigelsen.

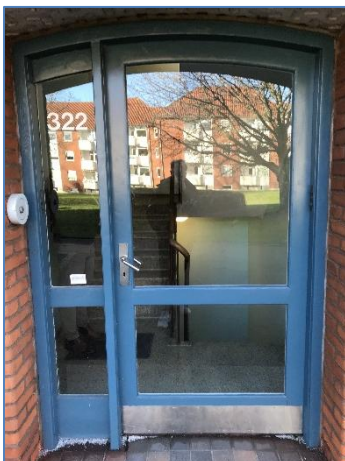
Foto 3: Hovedindgangsdør

Hovedopgangsdørene og kælderdøre fremstår velvedligeholdte og i god stand. Som en del af det løbende vedligehold, f.eks. ved en årlig gennemgang, bør der foretages pletreparationer og overvåges for skader samt evt. hærværk.

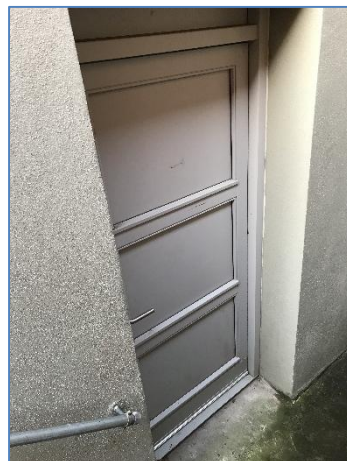
Foto 4: Kælderdør

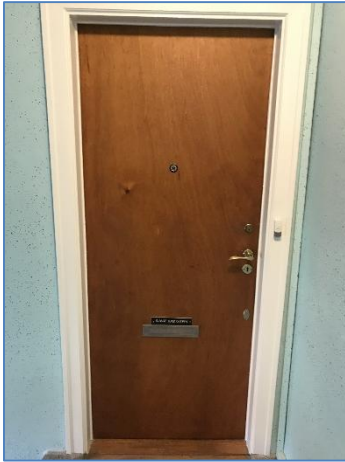
Foto 1: Opgangsdør

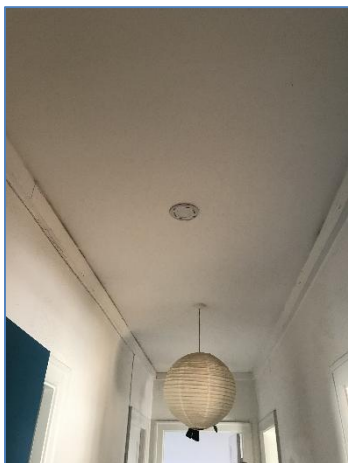
Foto 1: Loft i lejlighed

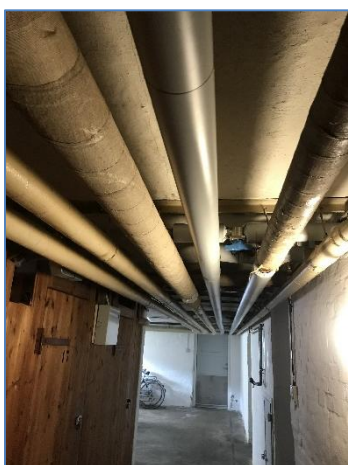
Foto 5: Rørføringer gennem kælderloft

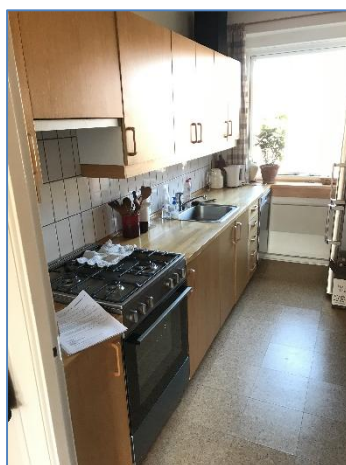
Foto 6: Gulv i køkken

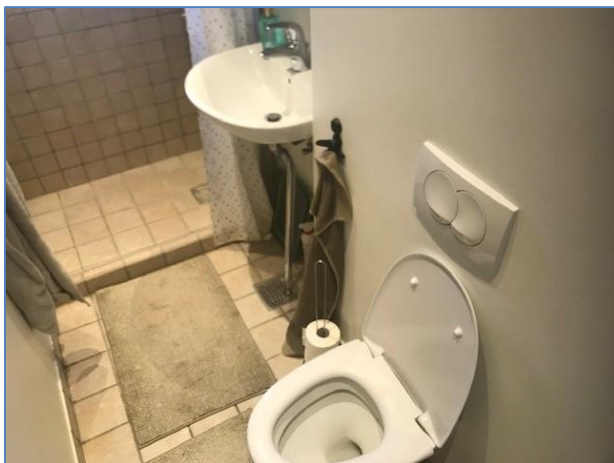
Foto 1: Badeværelse i sin helhed

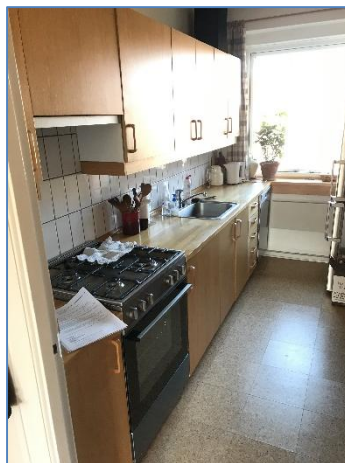
Foto 2: Køkken i sin helhed

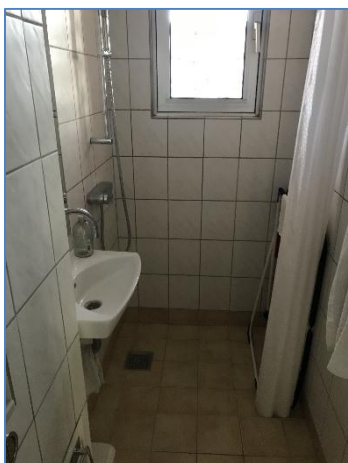
Foto 3: Gulvafløb

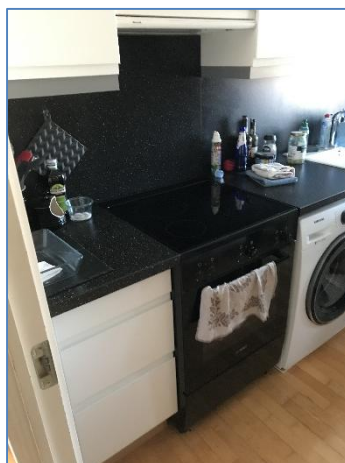
Foto 4: Emhætte/komfur

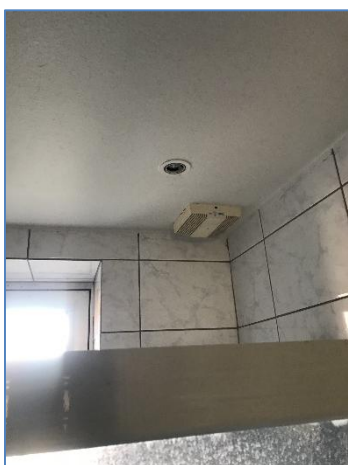
Foto 5: Aftræk/ventilering i badeværelse

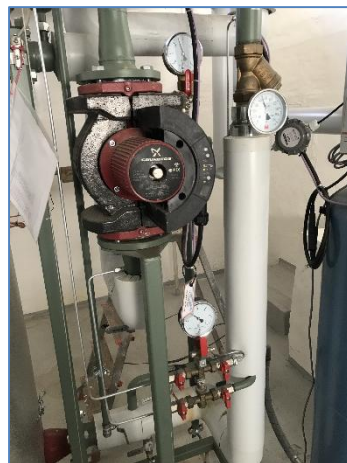
Foto 2: Cirkulationspumpe

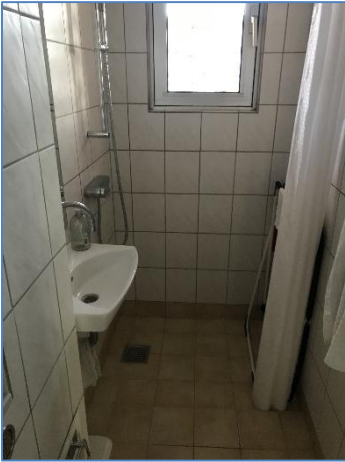
Foto 1: Afløb i bad

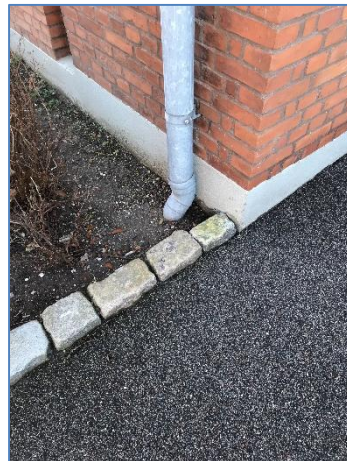
Foto 4: Taggedløb

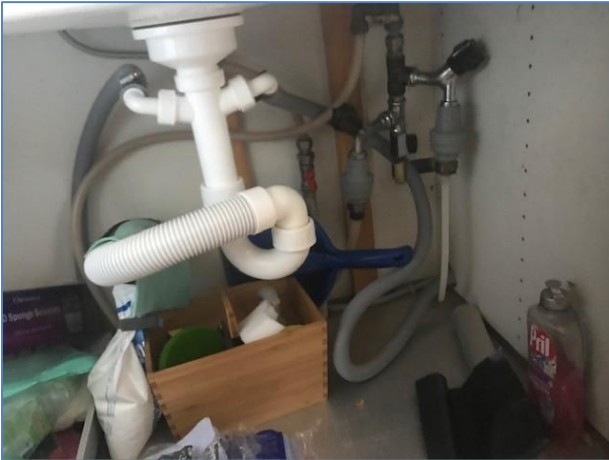
Foto 1: Stigstreng i boliger

Der er udført partielle udskiftninger med forskellige materiale herunder kobber og rustfri stålør. Store dele af installationen er skjult i rørkasser, skabe mv., der giver øget risiko for at utætheder ikke opdages i tide. Der kan i kælder ses tæring på hovedledning, og det kan konstateres, at der er blandet kobberør i installationen, hvilket kan forringe levetiden væsentligt.

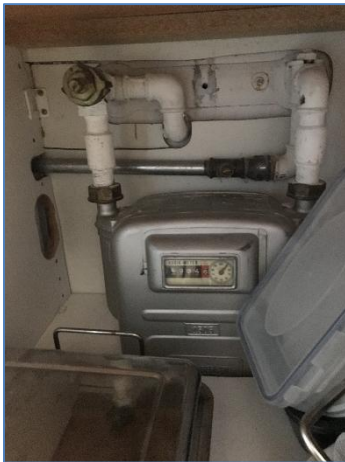
Foto 1: Gasmålerinstallation

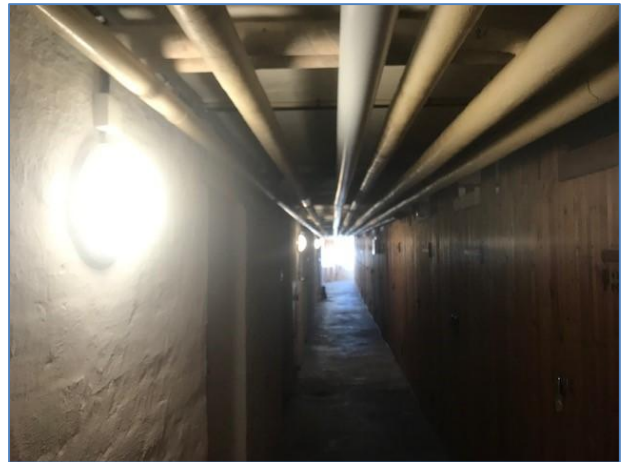
Foto 2: Belysning i kælder

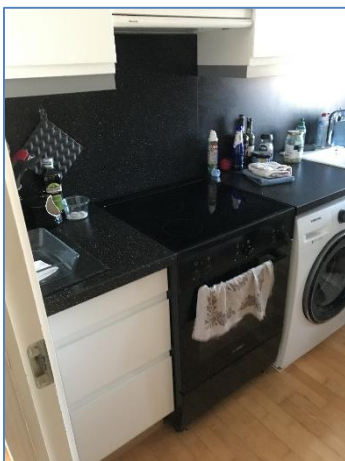
Foto 3: Emhætte og komfur

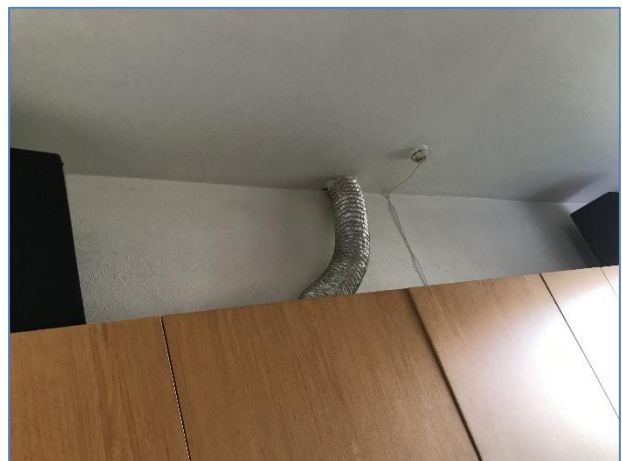
Foto 4: Aftræk i køkken

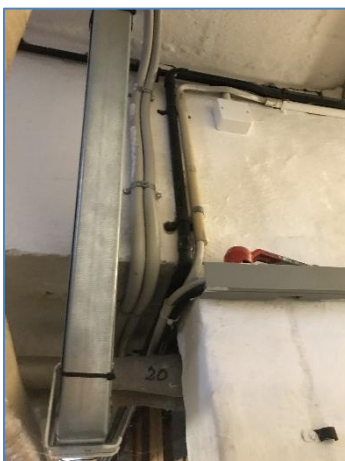
Foto 5: Kabelbakke i kælder

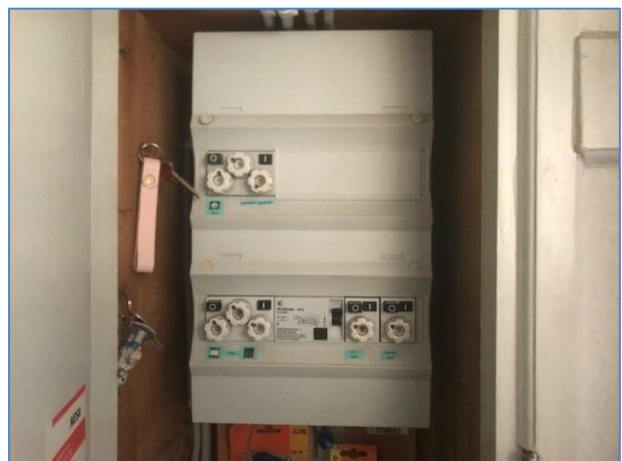
Foto 6: Elmåleretavle

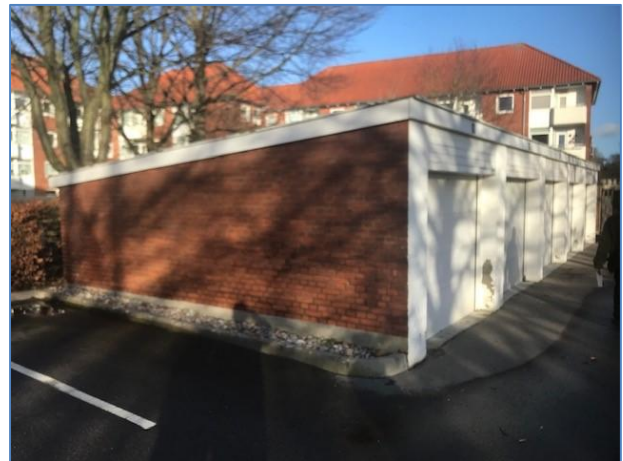
Foto 4: Gavlside på carport
